PRAKTISK OG PRAKTFULLT

Postens bygninger gjennom tidene

Prosjektet «Postens bygninger gjennom tidene» har vært et samarbeid mellom Posten og Riksantikvaren, prosjektet Statens kulturhistoriske eiendommer (SKE) i Fornyings- og administrasjonsdepartementet og Norsk Institutt for kulturminneforskning (NIKU).

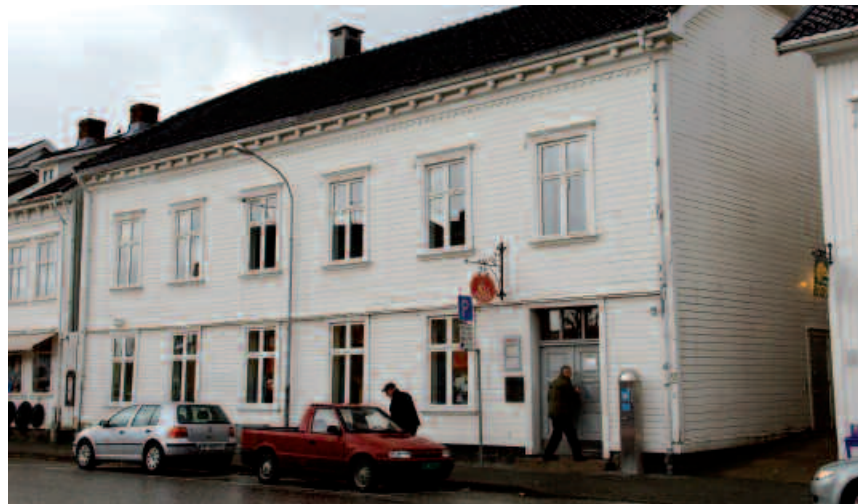
Risør postgård slik den ble etter omfattende rehabilitering i slutten av 1970-årene. Foto: Trond Svenningsen

Første etasje har hatt nyere gatedør og vinduer av flere forskjellige typer, men disse er skiftet ut med mer opprinnelige typer ved rehabiliteringen i 1978 slik at fasaden i stor grad har samme stilpreg som da huset ble oppført, og går godt inn

i Risørs verneverdige bygningsmiljø. Gatedøren, som er hovedinngang til ekspedisjonslokalet, ble flyttet fra den andre enden av fasaden i 1978. Samtidig krevde kommunen at den tidligere gatetrappen skulle fjernes fra fortauet av hensyn til fotgjengerne, og det vakte stor strid. Arkitekter for rehabilitering og tilbygg var Anker og Hølaas.

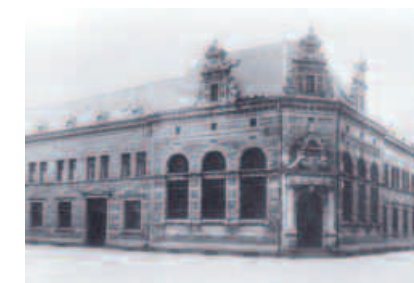
Bygningen var palassliknende med banklokaler på en av byens fremste hjørnetomter. Den var inspirert av renessansestil fra Christian 4.s tid. Posten fikk lokaler planlagt for sine formål i fløyen langs Markens gate til venstre og postmesteren fikk leilighet i 2. etasje. Foto: Postmuseet

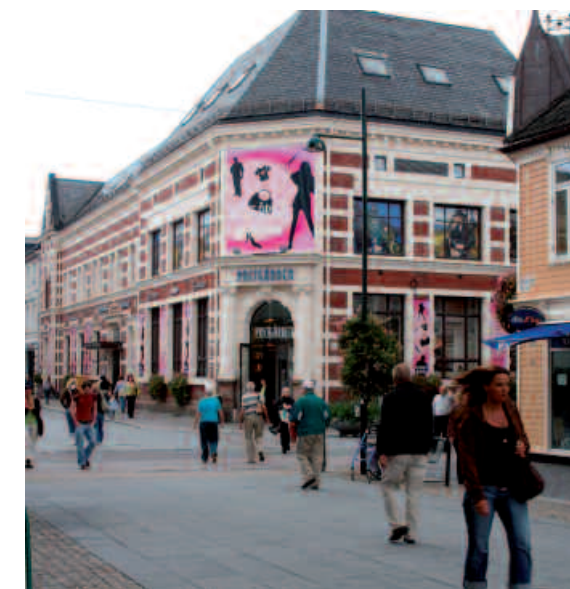
Kristiansand postgård med fasadene slik de i hovedsak ble etter ombygging og forenkling i 1938. Gavlene forsvant og etasjer der det opprinnelig var bankekspedisjon med ekstra stor takhøyde. Etter ny ombygging til kjøpesenter ca. 2003 er interiørene fullstendig fornyet, og Posten bruker bare et mindre areal inne i bygningen der det opprinnelig var gårds-plass. Foto: J.Chr. Eldal, NIKU, 2006

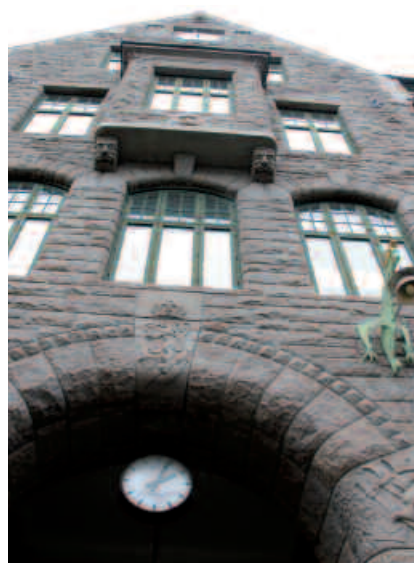
Bygningen er smykket med mange detaljer i den gedigne steinfasaden. De er preget av både jugendstil og dragestil. Foto: Line Bårdseng, SKE, 2006.

Fasadematerialet er grovhugget granitt i firkantete blokker og varierende dimen-

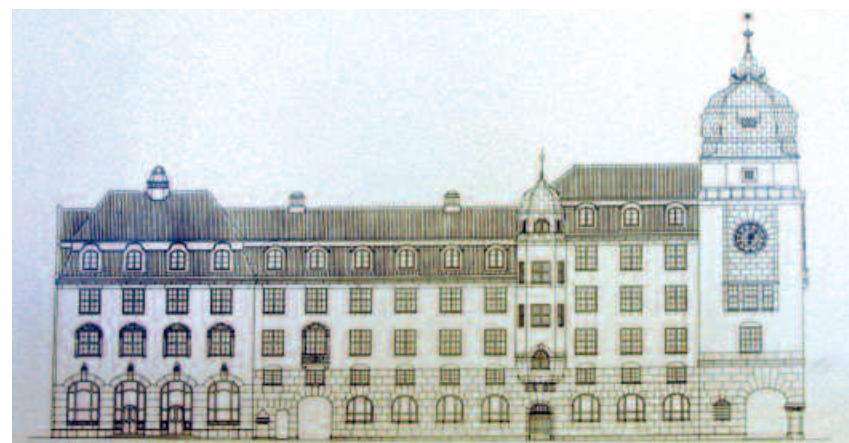
Fasaden langs Tollbugata er i likhet med fasaden langs Prinsens gate komponert som en sammenkjedning av flere bygninger. Foto: Wilse 1922.

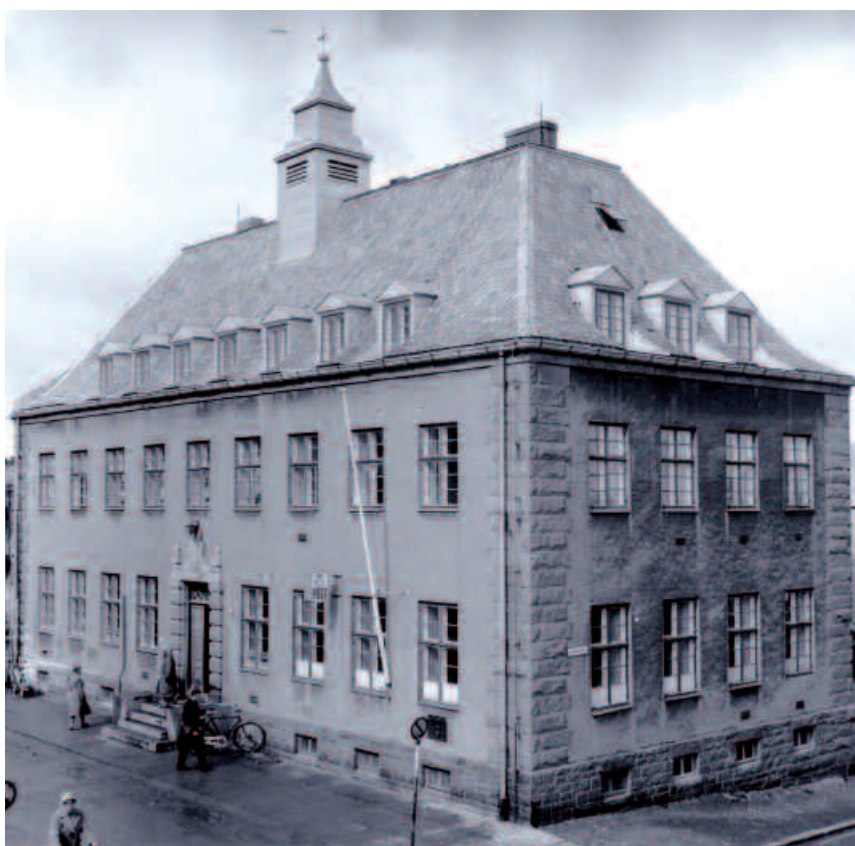
Den tidligere postgården i Sandnessjøen ble i pakt med samtidens stilidealer inspirert av herskaps hus fra 1700-tallet. Foto: Postmuseet

Bygningen ble utformet som en symmetrisk blokk med rektangulært grunnplan. Den har en forholdsvis streng og rettlinjet barokkstil som gjerne kalles barokk-klassisisme. Her var nordiske slott, herregårder og store byhus fra 1700-tallet forbilder.

Taket har en sammenhengende hel form som ikke er brutt av store arker, bare av små kobbhus for vinduene i loftsetasjen. Taket fremtrer som valmtak, men har et nesten horisontalt parti på toppen. Det krones av et lite ventilasjonstårn med svungen tårnhette. Fasadetekoren er begrenset til en huggensteinsportal ved hovedinngangen midt på hovedfasaden og hjørnelisener av grovhugne kvadersteiner. Tilsvarende naturstein er også brukt som kledning på grunnmuren, mens veggflatene for øvrig er pusset.

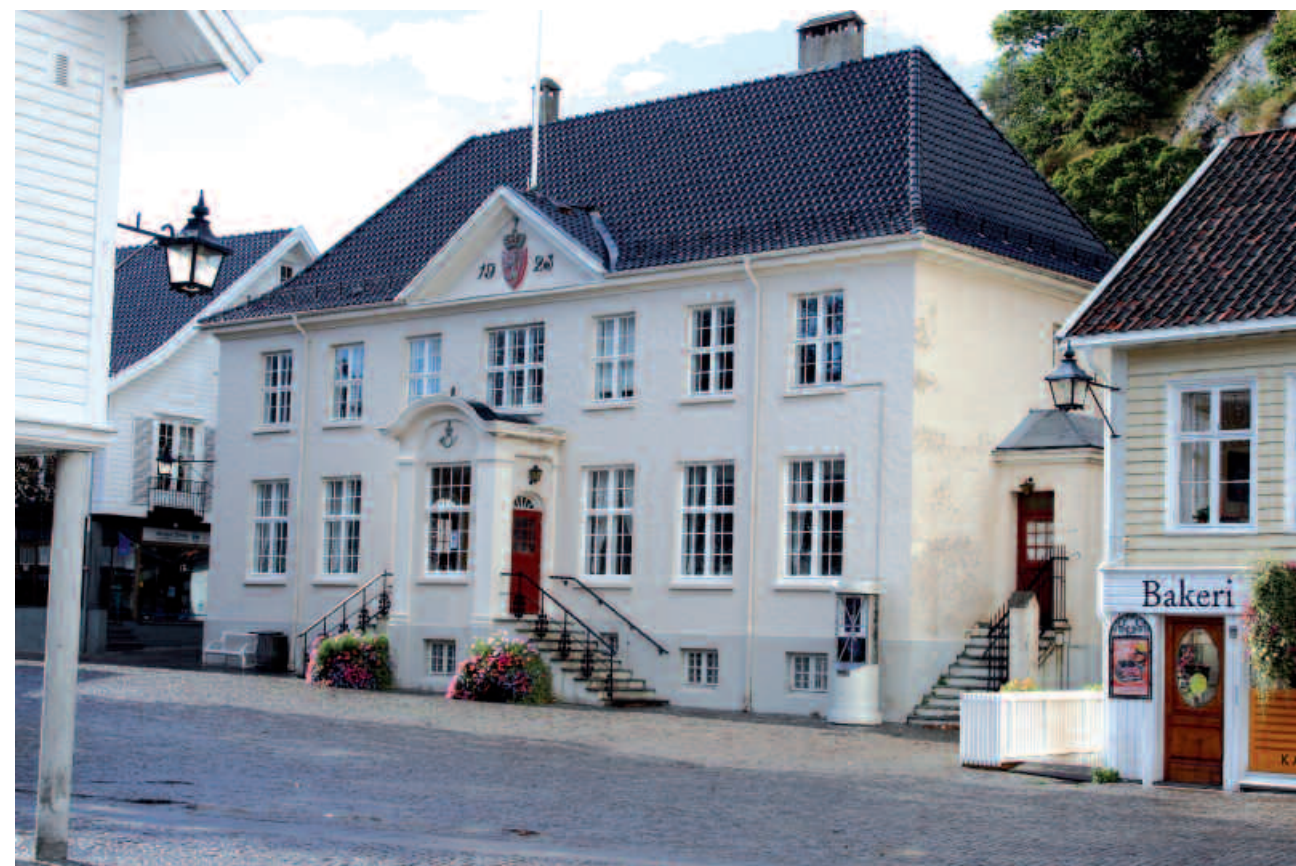
Mandals tidligere postgård er med sin nyempirestil utformet med forbilder fra samme tid som Mandals storhetstid rundt 1800. Den passer derfor godt inn blant den gamle sentrumsbebyggelsen, og tjenestegjør nå som kommunalt kulturhus og kulturkontor. Foto: J.Chr. Eldal, NIKU, 2006.

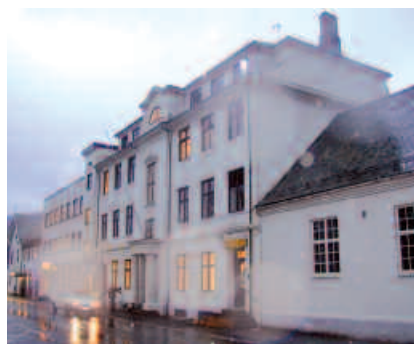
Bankbygningen til venstre ble bygget inntil postgården i 1940 i tidens funksjonalismestil. I 1985 ble Postens ekspedisjonslokaler flyttet dit.

En større oppussing og modernisering av Postens lokaler ble gjennomført både i 1947 – 1948 og rundt 1980. I årene rundt 1970 flyttet telegraf og telefon ut, så Posten kunne ta hele bygningen i bruk. I 1982 kjøpte Posten Nes Sparebanks gård på nabotomten, der Sorenskriven i Nes fulgte med som leietaker i 2. etasje. Denne bygningen var tegnet av Kristiansandarkitekten Gabriel Tallaksen og sto ferdig i 1940 i tidstypisk funksjonalistisk stil med flate tak, klare blokkvirkninger og ingen

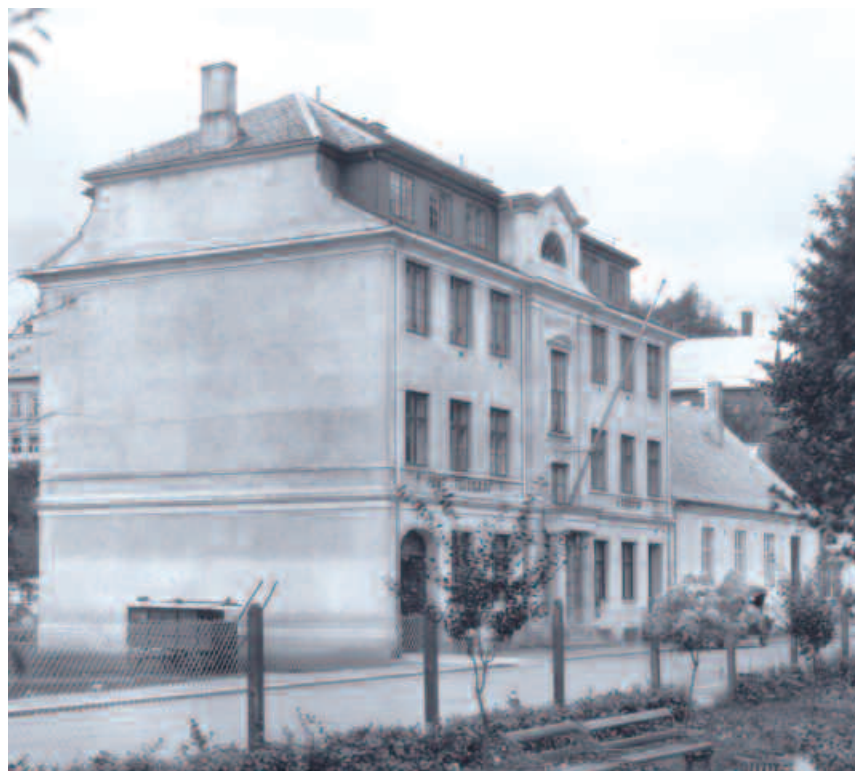
Den opprinnelige bygningen ble oppført i former inspirert av herskaps hus fra 1700-tallet, men fikk stor høyde og innredet loftsetasje for å romme leiligheter for både postmesteren og sjefen for telegraf og telefon. Foto: Postmuseet

Bygningen ble tegnet av Postarkitekten i årene 1922 – 1924. Den er i tidstypisk nyklassisisme med forholdsvis tunge former der midttakse med hovedinngang er tydelig markert med midtrisalitt (frem-spring), søyleportal og gavl. Noe mindre typisk for tiden er mansardtaket som skyldtes problemene med plass og gesims-høyde.

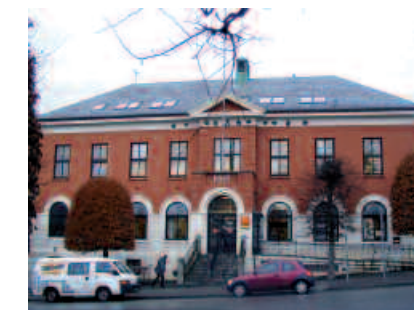
Dagens situasjon med terracottafargen fra 1952 og rullestolsrampe fra senere år. Foto: Posten Norge

hviler på en forholdsvis kraftig og renlinjet gesims. Dette er en streng type empirestil som gir inntrykk av trygg soliditet og er inspirert av norsk og dansk arkitektur fra de første tiårene av 1800-tallet slik det var vanlig på denne tiden. Resultatet må karakteriseres som spesielt godt gjennomført, med høy arkitektonisk verdi. Bygningen var opprinnelig ensfarget grå, og fikk sin terracottalignende rodfarge tilpasset kirkens røde teglstein etter en grundig vurdering i 1952.

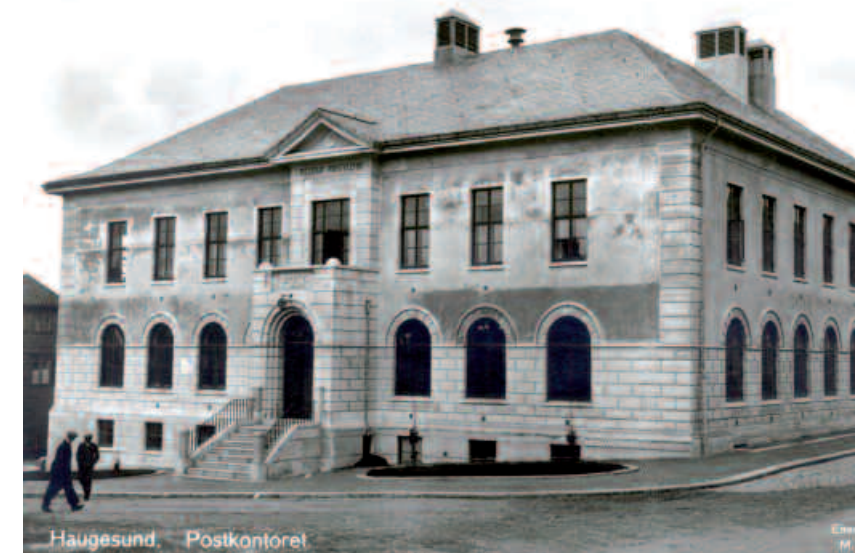
Bildet er fra bygningens første år, det ene fra 1929 før fasademalingen var utført. De forskjellige fotovinklene røper at bygningen består av to rektangulære fløyer i rett vinkel. Foto: Riksantikvaren

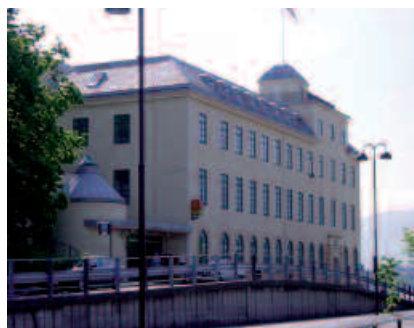
Til venstre skimtes det tårnaktige inngangspartiet ved den nye fløyen fra 1963 langs tomtens overside. Tårnformen balanser den opprinnelige bygningens avrundete hjørne til høyre. Kobbhusene er erstattet med takvinduer.

Det later til å ha vært lite endringer i bygningens bruk fram til 1958, men deretter kom endringene raskt. Et tilbygg i to etasjer i vinkel med hovedfløyen ble oppført i 1963 på tomtens øvre del. Det fikk inngangsparti med rullestolrampe i et

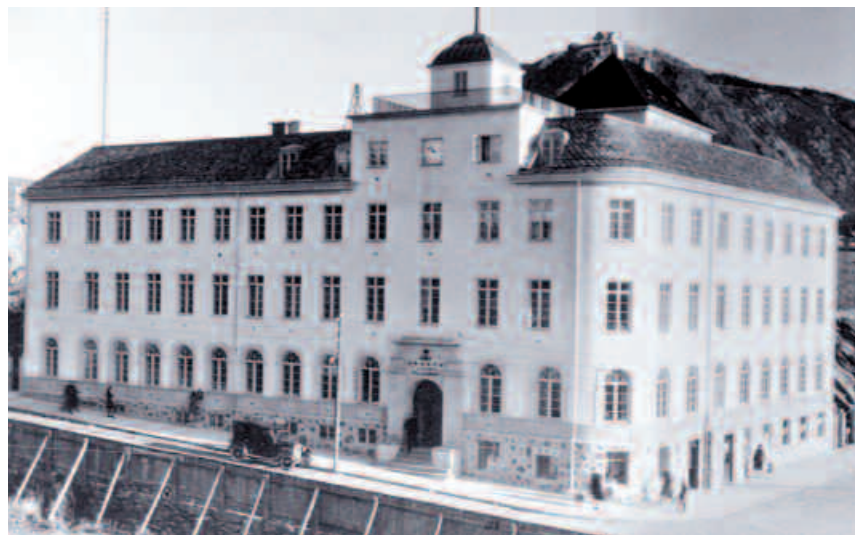
Postgården i Ålesund fikk utleielokaler som kunne fylle opp det store volumet på den sentrale bytomten. Huset er i nyklassisistisk stil, men den asymmetriske fasaden kan gi assosiasjoner til byens utbredte jugendstil sammen med det avrundete hjørnet og den markante natursteinsmuren i kjelleretasjen. Foto: Postmuseet

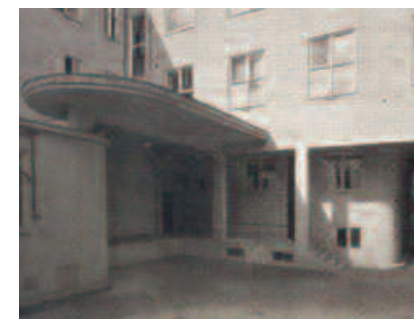
Overdekket lasterampe i gårdsrommet, med funksjonalismens buede takform. Foto: Byggekunst nr. 4 1938

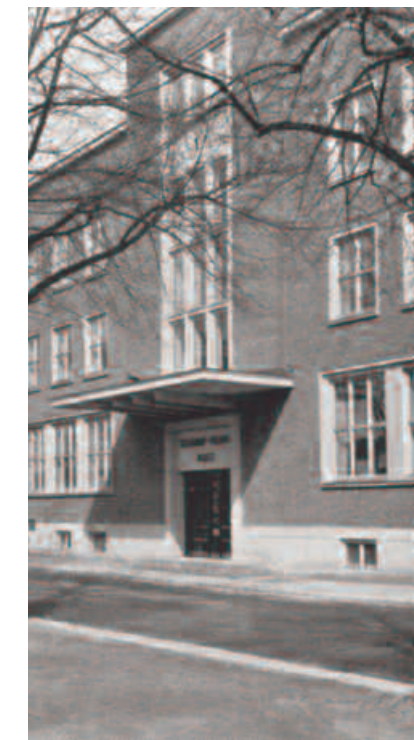
Bilder viser midtpartiet med overdekket inngangsparti og vindusfelt mot hovedtrapperom. Utkragete skivebaldakiner var et populært motiv og viser fascinasjonen for de nye mulighetene med armert betong. Foto: Byggekunst nr. 4, 1938

Det flate taket og den rene formen, satt sammen av enkle geometriske volumer, forteller om den modernistiske, i Norge oftest omtalt som funksjonalistiske, stil som hadde fått sitt gjennomslag i Norge 10 år tidligere. Et av de mer utpreget

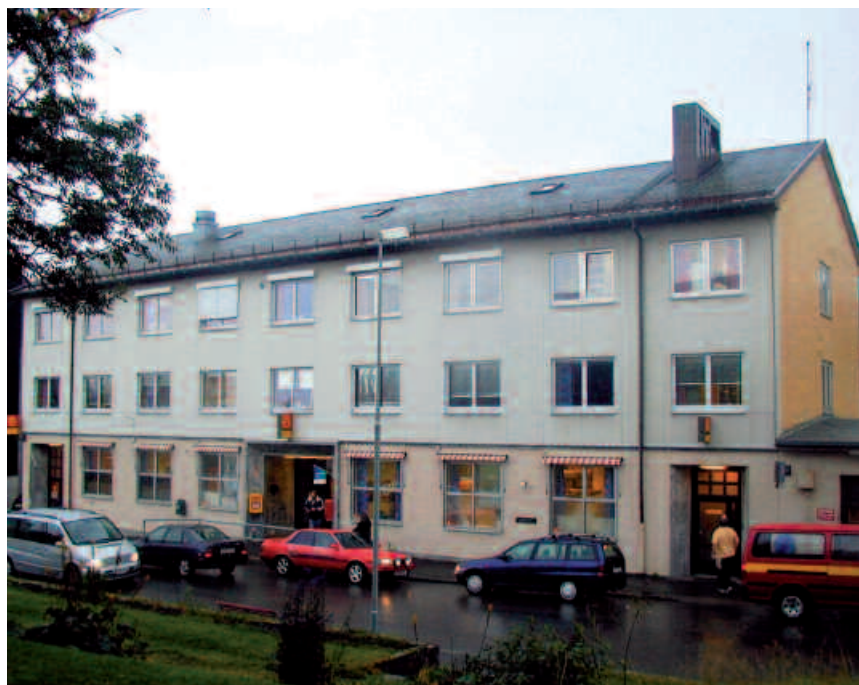
Hammerfest postkontors hovedfasade mot Storgaten. Med ny kledning av fasadeplater i 2. og 3. etasje fremstår bygningen noe annerledes enn da den ble bygget. Foto: Posten Norge

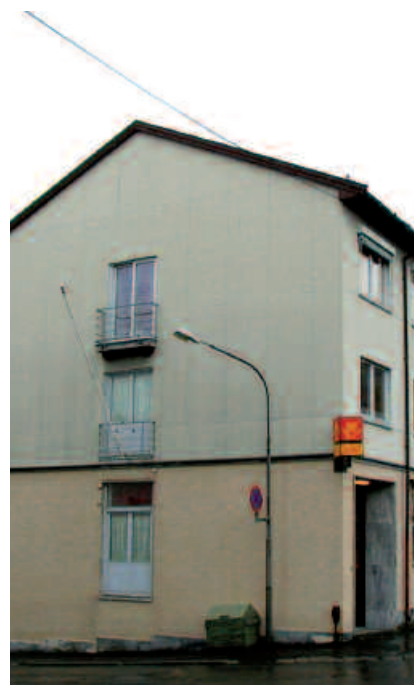
Gavlen mot vest har franske balkonger. Foto: Posten Norge

Bærevegger, søyler og dekker er av plaststøpt betong, og trappene har trinn av terrasso. Taket er teknet med skifer, og hovedinngangen har fått trapp av skiferheller. Opprinnelig har alle fasadene vært pusset og malt. Bygningen fremstår i dag noe endret, da fasadene mot nord, syd og vest ble kledd inn med Steni fasadeplater, trolig på slutten av 80- tallet. Vinduene er skiftet, og innvendig er det foretatt en rekke ombygginger. Bl.a. ble leilighetene i 3. etasje ombygd til kontorer i 1983. Det er fortsatt postkontor i denne bygningen i 2006.

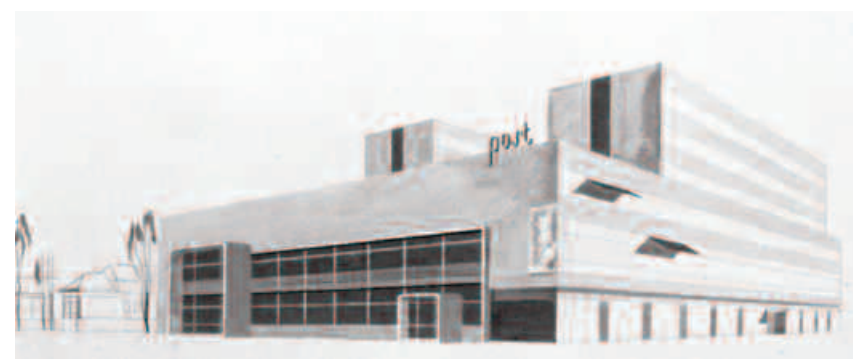
Arkitekt Nils Holters vinnerprosjekt fra arkitektkonkurransen. Tegning fra Byggekunst nr. 3, 1937.

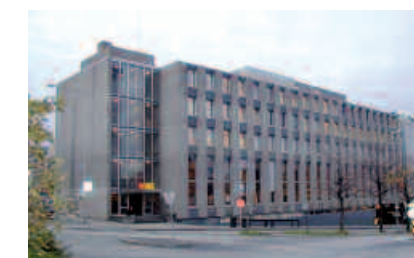
I hovedfasaden mot Haakon VIIIs gate er funksjonene godt lesbare; trapperommet markerer seg sterkt med det store glassfeltet, mens den doble vindushøyden viser den store ekspedisjonshallen. Foto: Posten Norge

Det er naturlig å sammenligne posthusene i Førde og Stavanger, ettersom de er oppført omtrent samtidig. Mens posthuset i Førde har beisede trevinduer og innslag av trepanel, er aluminiumsvinduer og fravær av treverk med på å gi Stavanger posthus et kaldere uttrykk, som kan sies å være mer passende for et større posthus i by. Og mens posthuset i Førde er dominert av de horisontale vindus- og brystningsbåndene, preges Stavangers posthus av vertikale skiver. Stilen blir av enkelte betegnet som «skivestil», og forbindes gjerne med den prefabrikkerte bygningsmassen i betong fra denne perioden. Fasadene er skjematisk oppbygd; de vertikale skivene av naturbetong går helt opp til gesimsen og danner en jevn rytme. At den store posthallen går over to etasjer vises tydelig i fasaden, slik blir bygningens indre lesbar. Mot Hertervigs gate gis bygningen en markant avslutning med trappehuset, hvis endevegger er en helt lukket skive i naturbetong. Det store glassfeltet her står i kontrast til de mer

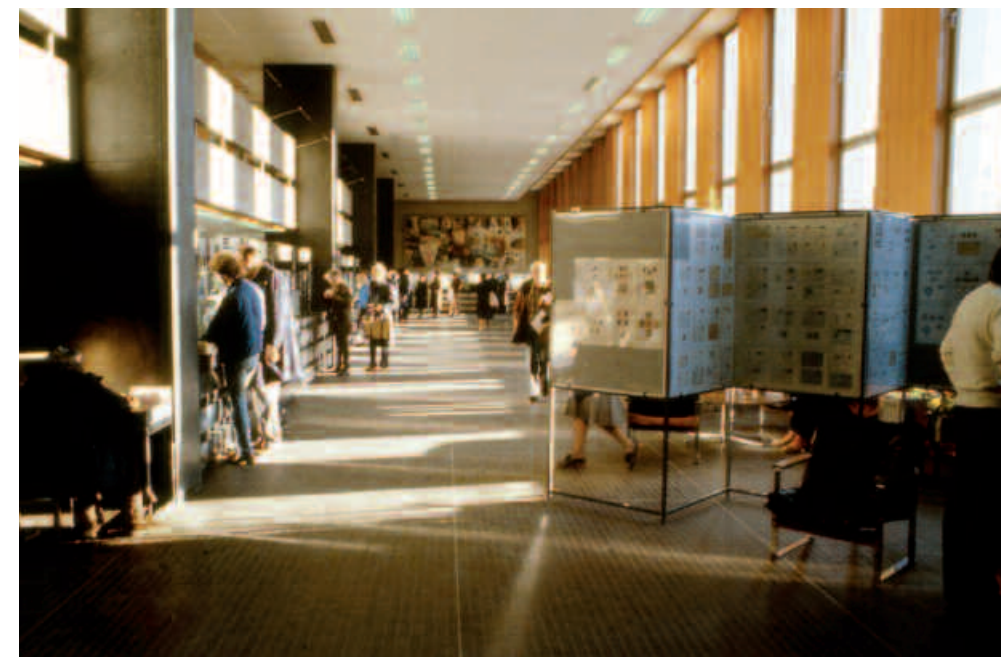
Ekspedisjonshallen har dobbel takhøyde og et galleri som leder inn til kontorer for administrasjonen. På fondveggen sees utsmykningen av Andreas Bøe. Foto: Trygve Rødland

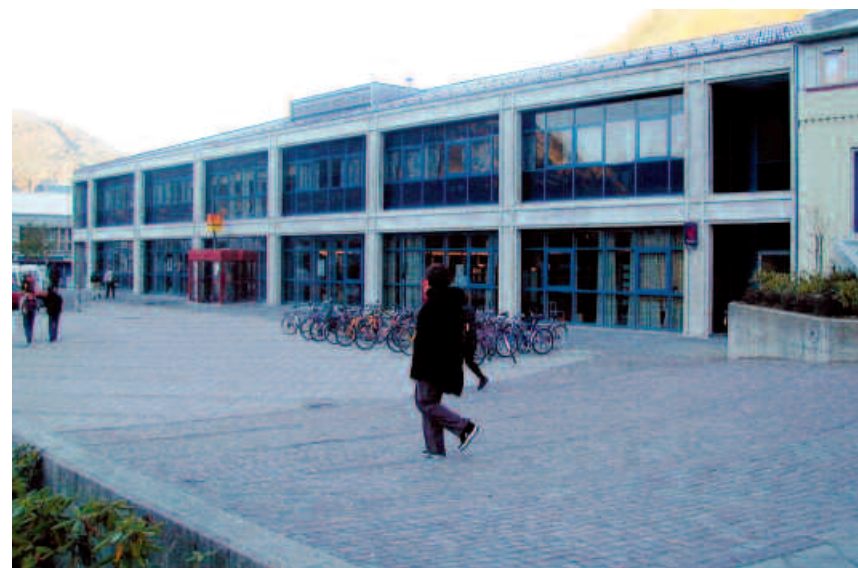
Bygningens strukturalistiske formspråk kunne tyde på at det var et betongelementbygg, mens det faktisk er oppført av plasstøpt betong. Foto: Posten Norge

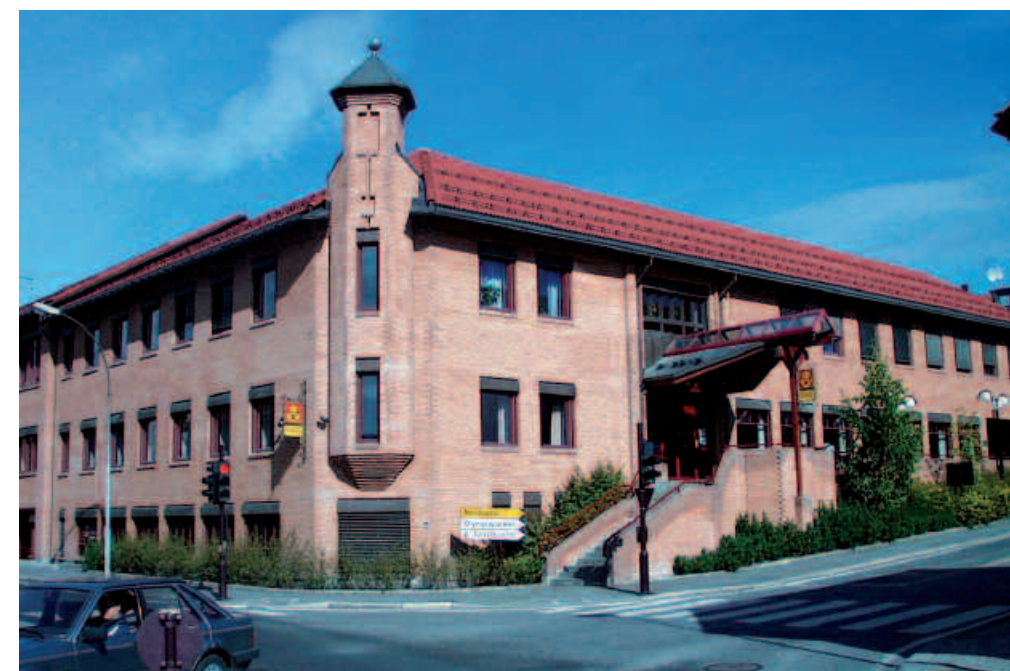
Til utformingen av Lillehammer postgård er det hentet inspirasjon fra bl.a. middelalderse festningsanlegg. Foto: Posten Norge

Det mest iøynefallende ved bygget er bruken av dekorative elementer hentet fra tidligere stilperioder. Tårnmotivene på de to avfasede hjørnene gir assosiasjoner både til middelalderse festningsanlegg og historistiske bygårder fra siste halvdel av 1800-tallet. Bruken av slike historiske ele-

menter på en ny måte er typisk for den postmodernistiske stilen som i Norge ble tatt i bruk tidlig på 1980-tallet. Også den sammensatte, symmetriske formen på skjermtaket over den ene inngangen er typisk for 1980-tallet; et saltak av glass, og tette partier med skrå avslutning. Denne bygningen er en sen representant for postmodernismen, og utmerker seg ved kvalitet i materialbruken og stor forståelse for teglsteinens «spilleregler». Det er tydelig at utformingen i stor grad er styrt av ønsker om tilpasning til et historisk bybilde, og at postgården ikke skal se ut som den store bygningen den er.

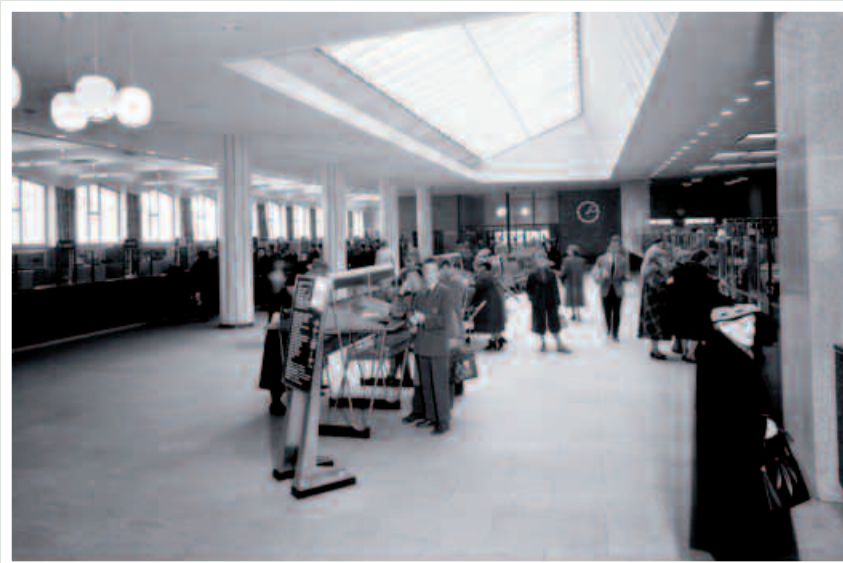
Publikumsekspedisjonen med skrankeplasser i den nye postgården i 1956. Foto: Postmuseet

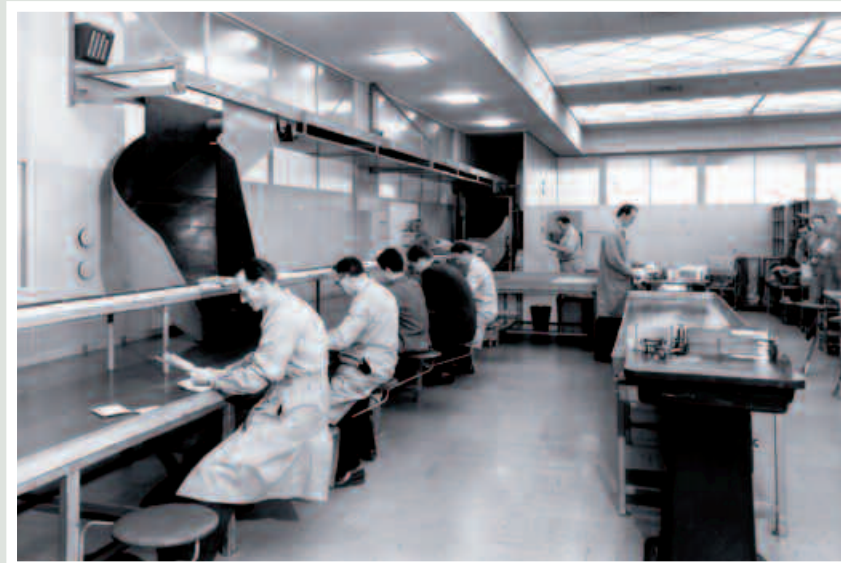
Brevavdelingen med transportbånd og stemplingsmaskiner. Foto: Postmuseet

Planløsningene og produksjonsflyten var forenklet og forbedret, og det var installert transportbånd for å lette arbeidet. Både administrasjonen og personalet hadde store forventninger til de nye lokalene. Ikke minst hadde ledelsen forventet at man ville spare ressurser, det var kalkulert med en vesentlig reduksjon i antall stillinger. Virkeligheten ble ganske annerledes, da det i stedet måtte opprettes 20 nye stillinger for å avvikle postgangen. Trolig skyldes dette at avstandene var større i det nye posthuset. Det gamle hadde vært trangt og ukomfortabelt, men likevel på mange måter mer effektivt.
